## Inspektionsbericht

**Anlage (ID):** 7/2987 WVA Michelbach (T20893146R3)

**Auftragsbezeichnung:** WVA Michelbach 2020

**Berichtsnummer:** I-DB20/1436

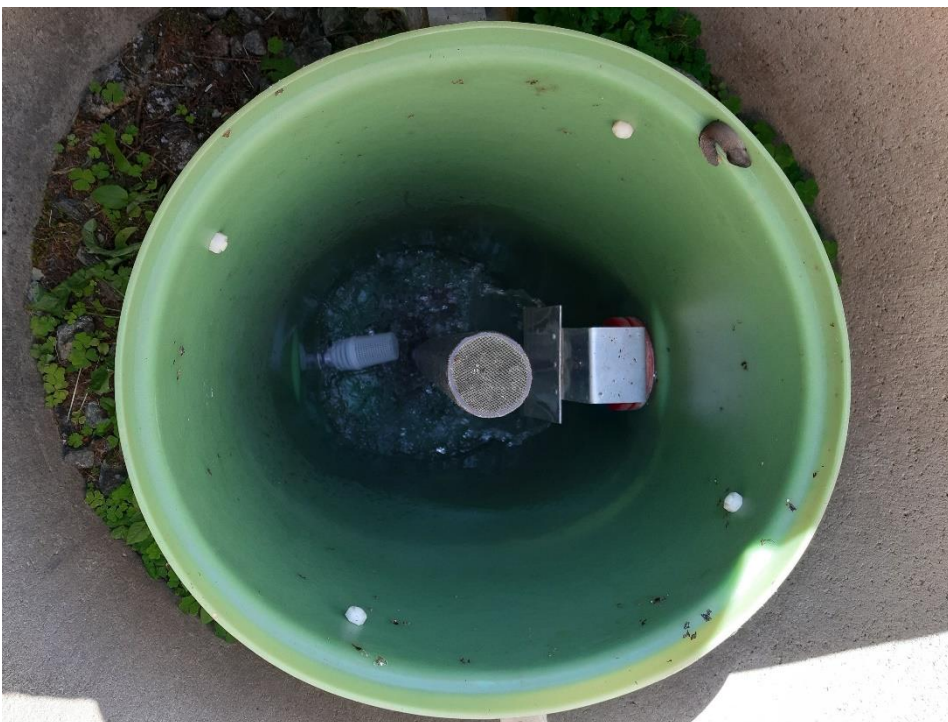
Der Schachtdeckel schließt offensichtlich nicht dicht. Eingedrungene Kleintiere und Verschmutzungen an der Schachtwand waren ersichtlich.

- Eingedrungene Kleintiere
- Verschmutzungen an den Schachtwänden
- Schachtdeckel schließt offensichtlich nicht dicht; der Zugang in den Quellschacht muss tagwasserdicht und insektensicher verschließen (ÖNORM B 2602)

Abb. 2: Blick in den Quellschacht der Michelbacherquelle (gut ersichtlich die Verunreinigungen an der Schachtwand sowie eine eingedrungene Schnecke)

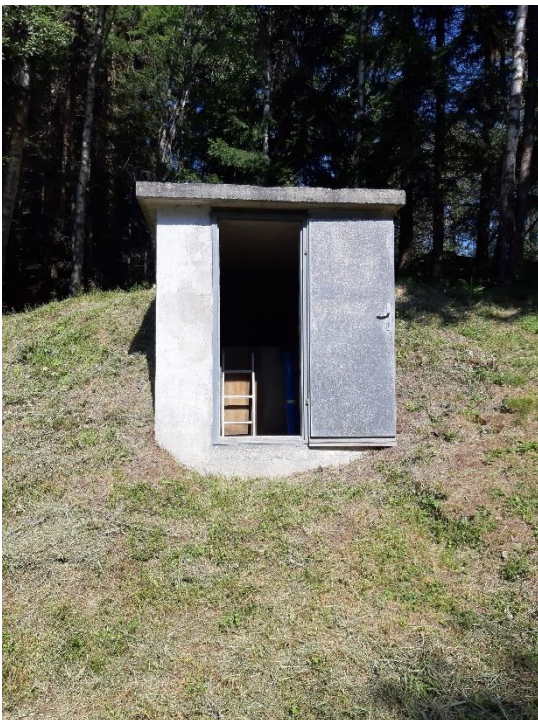
Abb. 3: HB Michelbach

Rund um den Zylinder des Schlosses der Zugangstür sind undichte Stellen, durch die Kleintiere in den Behälter eindringen können. Größere Bäume, die die Bausubstanz schädigen können (Gefahr von Wurzeleinwüchsen) befinden sich in unmittelbare Nähe. Ansonsten war der Behälter sauber und entspricht den hygienischen und technischen Erfordernissen.

- Undichte Stellen rund um den Zylinder des Türschlosses
- Größere Bäume in der näheren Umgebung, die die Bausubstanz durch Wurzeleinwüchse schädigen können
